Cliente:	INFRAESTRUCTURA DIGITAL S.A.S	Fecha Recogida:	18/03/2024
Nit:	900422798-4	Fecha Contrato:	25/07/2023
Dirección:	Calle 32 C # 66 - 15		
Teléfono:	4483263 Ext 104	3217709997 PAULA

COD. BARRAS	REFERENCIA	SERIAL	CANTIDAD	DW	DESCRIPCIÓN
POR18628	18628	MP1CGYEK	1	SI	PORTATIL LENOVO V330 Core i5 Gen-8/8GB/480GB+240GB SSD

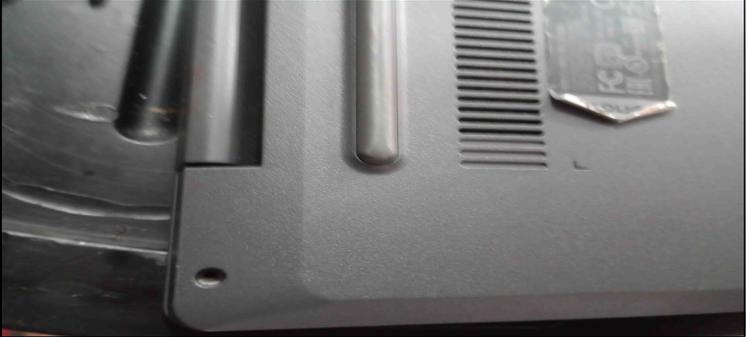
REFERENCIA	OBSERVACION	IMAGEN ACTIVO
18628	se recibe equipo con falla en carcasa en teclado con puntos que sobresalen desde la parte interna al parecer tornillos más largos en la parte posterior le hacen falta tornillos la funda del cargador está desprendido el protector

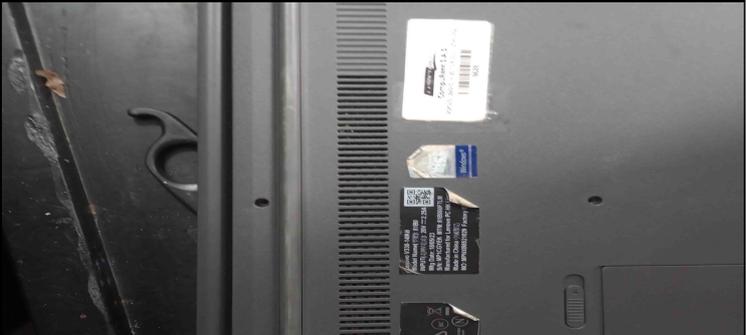
18628	se recibe equipo con falla en carcasa en teclado con puntos que sobresalen desde la parte interna al parecer tornillos más largos en la parte posterior le hacen falta tornillos la funda del cargador está desprendido el protector

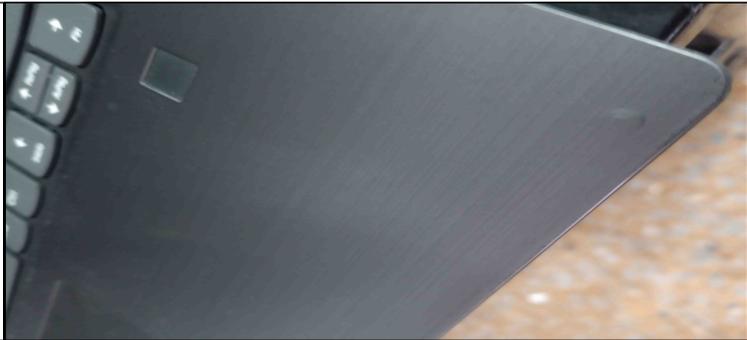
18628	se recibe equipo con falla en carcasa en teclado con puntos que sobresalen desde la parte interna al parecer tornillos más largos en la parte posterior le hacen falta tornillos la funda del cargador está desprendido el protector

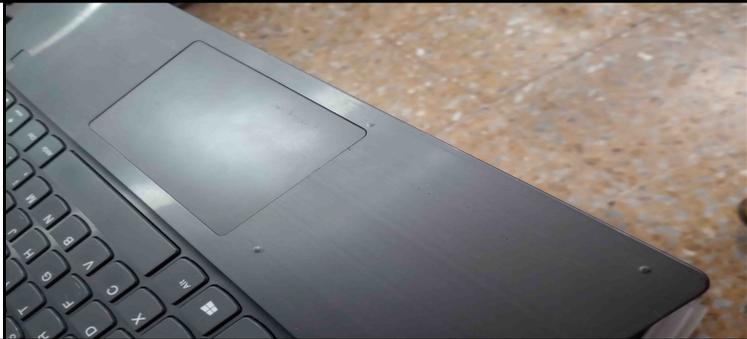
18628	se recibe equipo con falla en carcasa en teclado con puntos que sobresalen desde la parte interna al parecer tornillos más largos en la parte posterior le hacen falta tornillos la funda del cargador está desprendido el protector

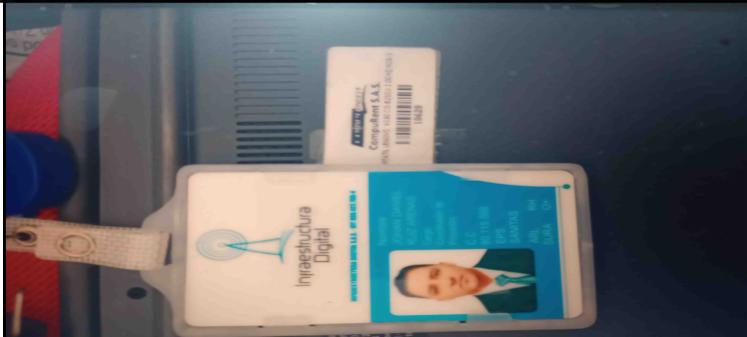
18628	se recibe equipo con falla en carcasa en teclado con puntos que sobresalen desde la parte interna al parecer tornillos más largos en la parte posterior le hacen falta tornillos la funda del cargador está desprendido el protector
